Sveučilište u Zagrebu
Fakultet šumarstva i drvne tehnologije

Elaborat

Monitoring stanja orijentalne platane (*Platanus orientalis* L.) u Trstenom (platana na trgu)

Zagreb, 2025

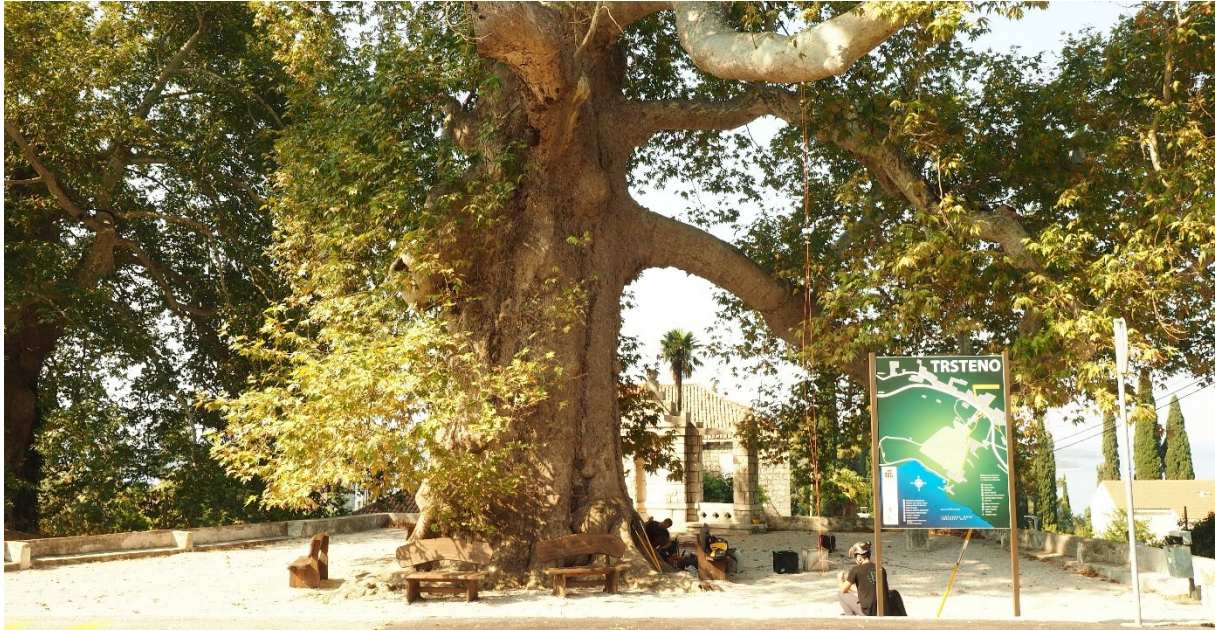
Slika 1. Stablo ima snažno razvijeno i prošireno žilište

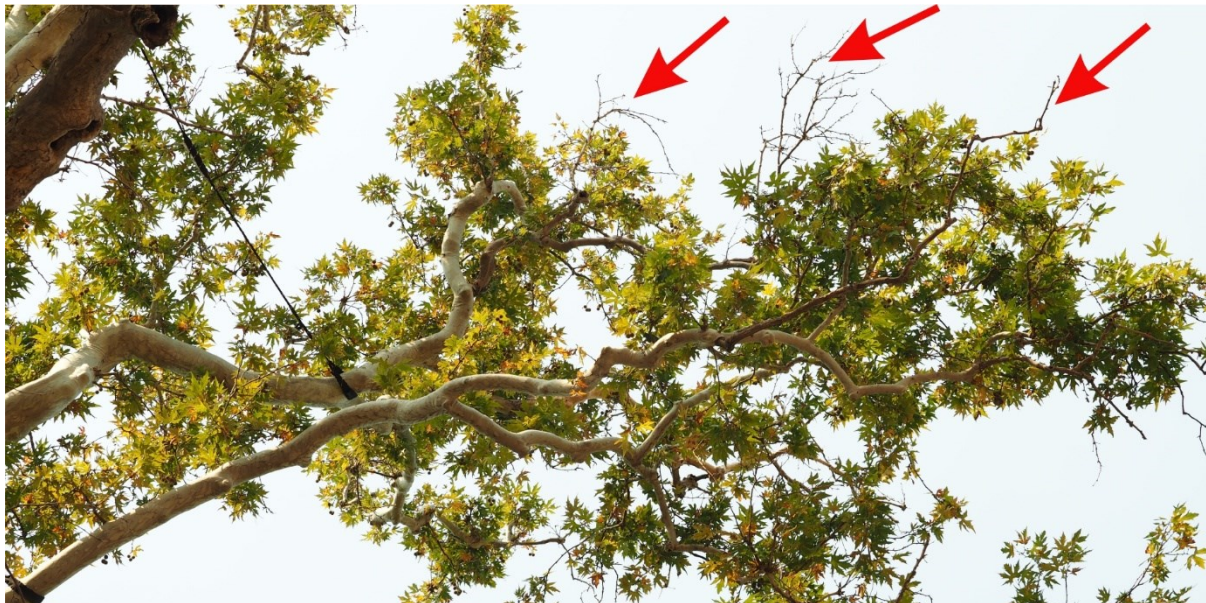
Vezano za zdravstveno stanje stabla, diljem krošnje, te na tlu oko stabla, vidljivi su simptomi koji ukazuju na proširenu zarazu gljivičnom bolesti antraknoza platanova lišća - *Apiognomonia veneta* (Sacc. et Speg.). Ova bolest se pojavljuje kod stabala u proljeće. Za vrijeme listanja platana u krošnjama oboljelih stabala uočljivi su simptomi venuća mladog lišća i izbojaka koje uzrokuje fitopatogenom gljivom. Bolest je kroničnog karaktera jer zaražene platane dugi niz godina pokazuju simptome, iako je intenzitet tih simptoma različit. Također, napadi nisu izraženi svake godine, jer to ovisi o proljetnim vremenskim prilikama, a u godini jakog napada šteta može biti velika (Lovrić 2019). S obzirom na kronični karakter ove bolesti, ne očekujemo značajne negativne posljedice po zdravstveno stanje predmetnog stabla djelovanjem ovog

Slika 2. Odumiranje vršnih izbojaka (označeno strelicama) uslijed djelovanja gljive *Apiognomonina veneta*

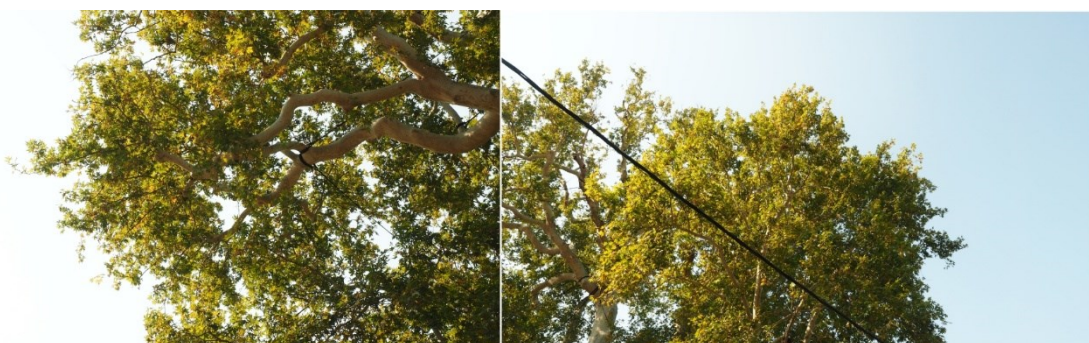
Vitalnost stabla je dobra, ono razvija snažne izbojke na obodu krošnje u svim smjerovima čime pokazuje visok biološki potencijal i ukazuje na sposobnost daljnjeg rasta u visinu i širinu. Morfologija krošnje, iskazana kroz razvoj novih izbojaka ukazuje, da unatoč dimenzijama i očekivanoj visokoj starosti, a kao posljedica dosadašnjih relativno povoljnih stanišnih uvjeta i visokog biološkog potencijala koji platana kao vrsta ima stablo ima uspješnu mogućnost prilagodbe uvjetima svog okoliša.

Slika 3. Po obodu krošnje vidljiv je snažan rast brojnih novih vršnih izbojaka

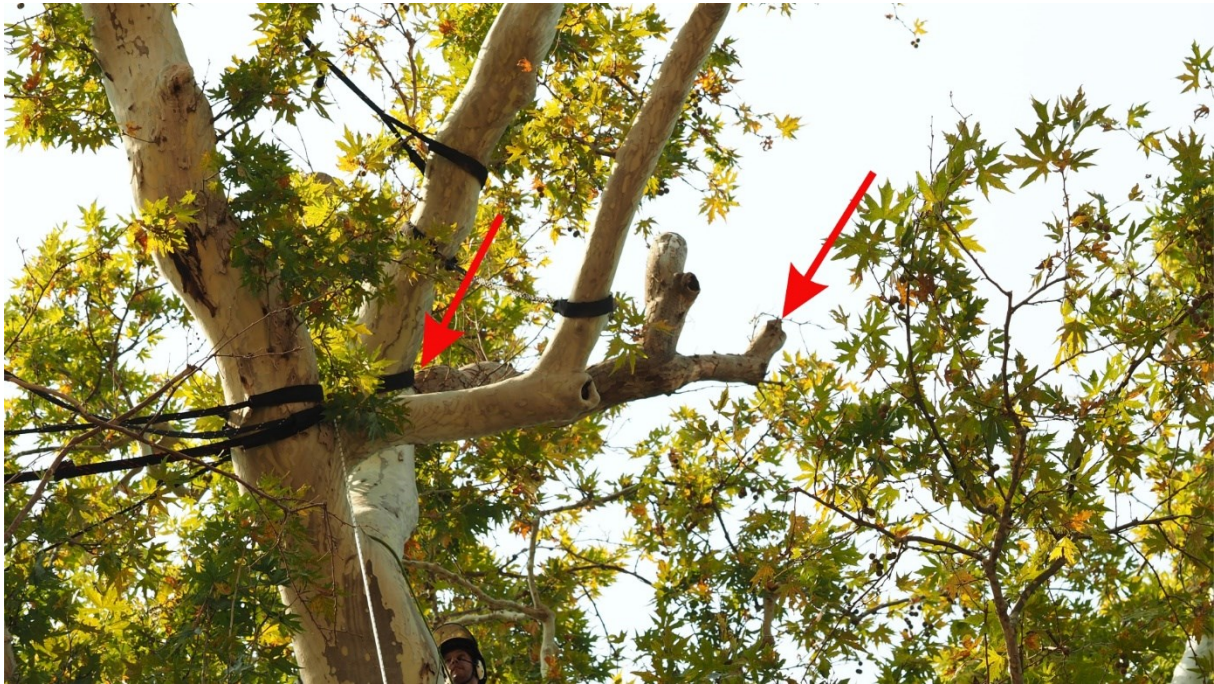
Visinskom kontrolom stanja krošnje stabla prepoznati su primjeri grana koje je, radi odumiranja, potrebno orezati. Tu se radi o vršnim i dijelom rubnim dijelovima krošnje, koji su zahvaćeni odumiranjem nekih grana. Pojedine grane su ranije bile orezivane, do niže ili postrane grane, s ciljem poticanja stvaranja novih izbojaka i nastavka rasta. Međutim, u nekim slučajevima time nije postignut željeni rezultat te su grane odumrijele. Njihovo orezivanje se postavlja kao bitna odrednica postupka sanacije stabla njegom, radi izraženih dimenzija (promjer, dužina grane i visina na kojima se nalaze) te prijetnje padom na tlo. Oreživanje ovakvih grana treba napraviti do nižeg mjesta početka grananja provodnici iz koje navedene grane rastu kako bi se sačuvao oblik krošnje. Dodatni razlog je kako bi se tim postupkom izbjegli veći rezovi koji mogu dovesti do razvoja truleži prema preostalim zdravim dijelovima te kako bi se smanjila pojava nekontroliranog razvoja novih izbojaka nakon oreživanja.

Slika 4. Primjer odumrle grane koju je potrebno orezati kroz postupak sanacije stabla

Stoga se kao najpotrebniji rad sanacije stabla ističe njega krošnje orezivanjem odumrlih grana tehnikom čišćenja krošnje. Ukupan broj grana koje je potrebno orezati je prema našoj procjeni viši od 20 (grane promjera većeg od 10 cm i dužine veće od 1 m), pri čemu je njihova pozicija uglavnom vezana za vršne i rubne dijelove krošnje. To predstavlja izazov uspješnoj provedbi jer će radi toga kod izvedbe biti potrebna visoka razina tehničke stručnosti izvođača radova.

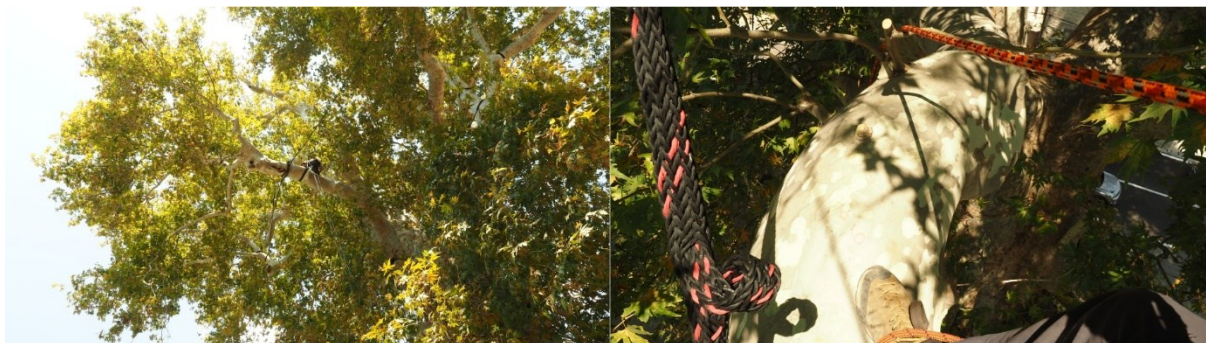
Slika 5. Pozicije mjerenja rezistografom grane G6

Pozicija ispitivanja rezistografom je odabrana s obzirom na izgled vanjskog izgleda grane G6 i pretpostavku moguće pojave truleži drva. Naime, od ranijih ispitivanja utvrđeno je povećanje odumiranja grane koje je išlo od vrha prema rašlji grane. Cilj ispitivanja ovim arborikulturnim instrumentom je bio utvrditi rasprostiranje truleži u unutrašnjosti grane s obzirom na rezultati ovih istraživanja izravno utječu na moguća rješenja sanacije stabla. Postojanje oštećenja te zadebljanje grane ukazuju na moguću pojavu truleži i njeno širenje od vrha grane prema njenom ishodištu (rašlji).

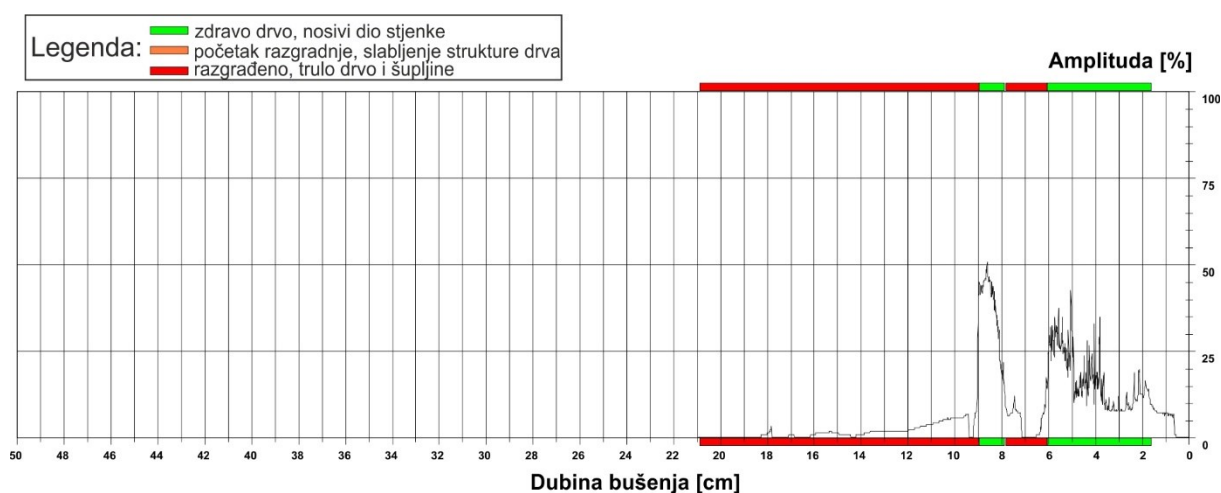
Slika 6. Rezistogram mjerenja grane G6.

Analizom rezultata rezistografije grane G6 kod platane na trgu utvrđeno je da potpuno zdravo 4 cm drva s gornje strane stabla. Ukupan promjer grane je na mjestu bušenja iznosio 40 cm, što znači da je odnos zdravog drva i polumjera t/r iznosi $4/19$ odnosno 0,21. Navedene vrijednosti su niže od preporuka prema Mattheck i Breloer (1994) što znači da je radi popravljivanja statičkog stanja grane potrebno provesti njenu sanaciju. Radi razmjera truleži u unutrašnjosti grane preporuča se redukcija grane orezivanjem. Ipak točnu poziciju reza grane je potrebno odrediti terenskim nadzorom radova radi nepoznavanja stanja grane na drugim mjestima, izuzev pozicije bušenja rezistografom. Usporedbom rezultata rezistografiranja grane G6 s mjerenjima koja su provedena na istom mjestu 2016. godine vidljivo je da su tada zabilježene slične vrijednosti zdravog drva na mjestu mjerenja. Stoga, prilikom redukcije grane treba paziti da se orezuje do povećanja udjela zdravog drva, ali i do niže postrane grane koja bi mogla nastaviti smjer rast nakon provedenog orezivanja.

U manjem dijelu krošnje, primjerice kod pozicije grane G6, potrebno je orezati zelenu lisnu masu i pripadajuće grane radi smanjenja opterećenja na preostale dijelove grane. Pri tome prilikom orezivanja pojedine grane ne treba uklanjati više od 20% lisne mase kako ne bi došlo

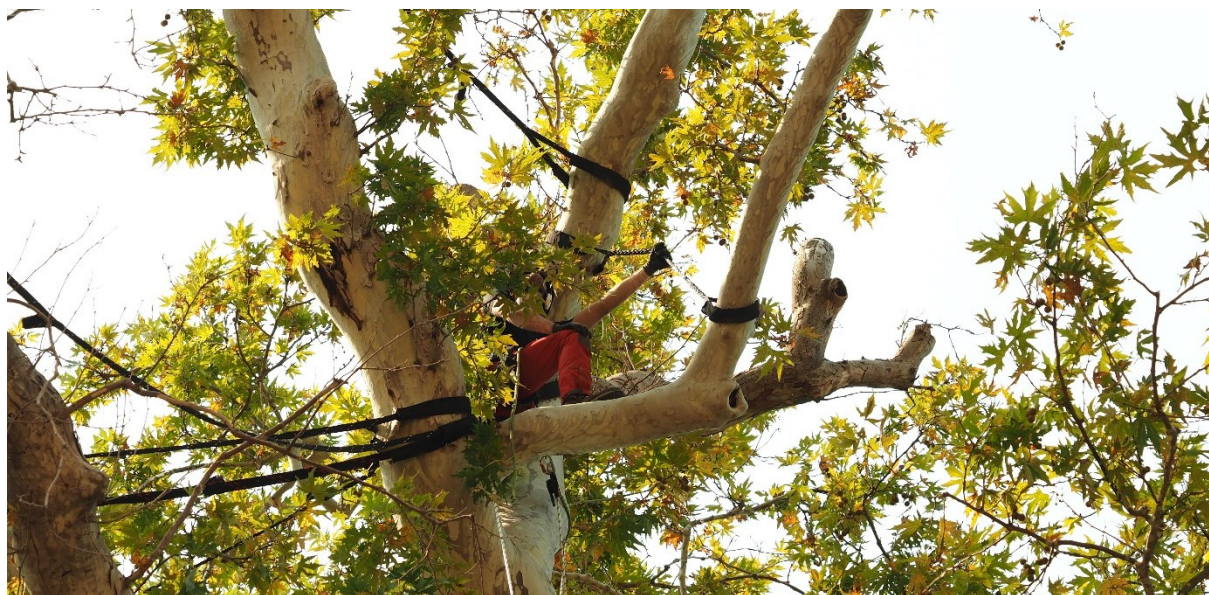
Slika 7. Provjera funkcionalnosti sidrene linije sustava osiguranja krošnje tijekom visinskog pregleda stabla

Pregledom postojećih sustava za osiguranje krošnje na stablu vidljivo je da su svi sustavi funkcionalni te da se nalaze na istim pozicijama kao u trenutku postavljanja. Uslijed protoka

vremena od zadnje visinske kontrole sustava za osiguranje krošnje stabla (2020. godine) došlo na većini pozicija do urastanja tanjih grana prema sidrenom užetu čime se povećava mogućnost habanja i oštećenja užadi. Radovima sanacije sustava za osiguranje krošnje potrebno je provesti orezivanje tanjih grana koje idu prema liniji sidrenih užadi kako bi se izbjeglo njihovo mehaničko oštećenje.

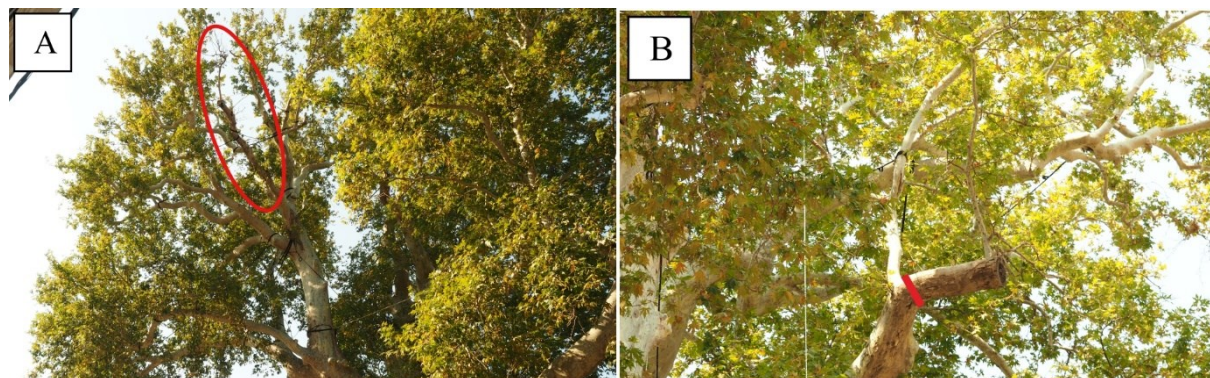
Slika 8. A) Oznacena (elipsom) odumrla grana koju je potrebno orezati kroz postupak sanacije stabla. B) Oznaceno mjesto redukcije grane G8 orezivanjem do žive postrane grane

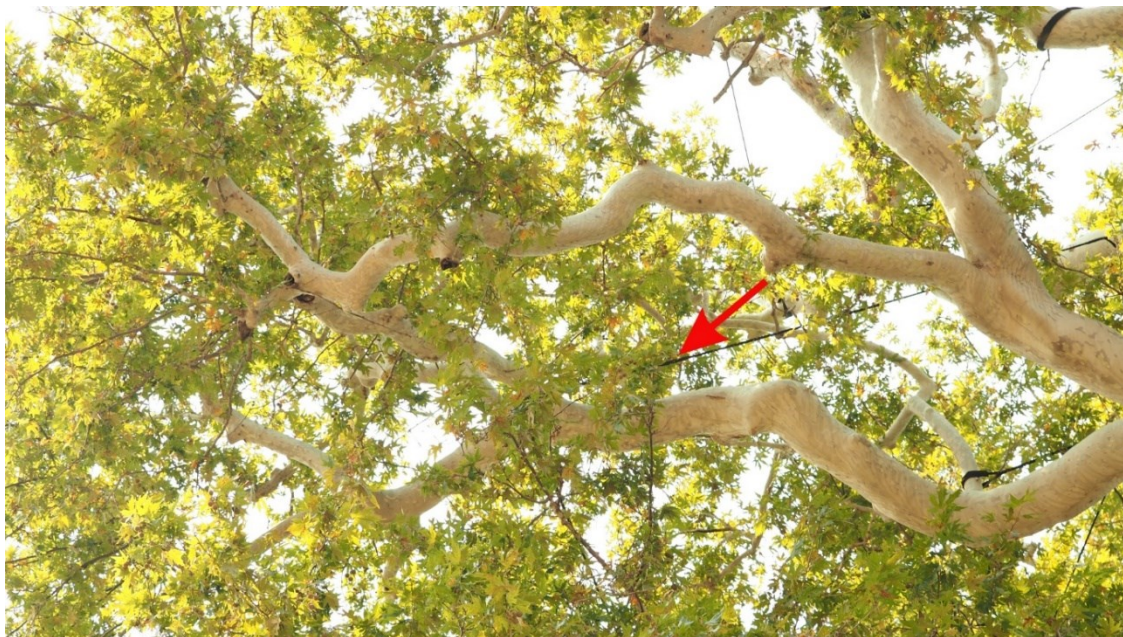
Slika 9. Primjer izbojaka koje je potrebno orezati kako bi se smanjio njihov rast prema liniji sidrenog užeta (označeno strelicom)

Nužni postupak popravljjanja sustava za osiguranje krošnje uključuje orezivanje tanjih grana koje idu prema liniji sidrenih užadi kako bi se izbjeglo njihovo mehaničko oštećenje. Nakon završetka orezivanja tanjih grana prema linijama sidrenih užadi, sa svake strane užeta treba ostati dovoljno prostora kako tijekom gibanja stabla i užeta ne dolazi do mehaničkog kontakta izbojaka sa sintetičkom užadi sustava za osiguranje stabla.
